ÖSKÜ

Szabadság tér 6.

Értékvizsgálati dokumentáció és értékleltár

2025. március

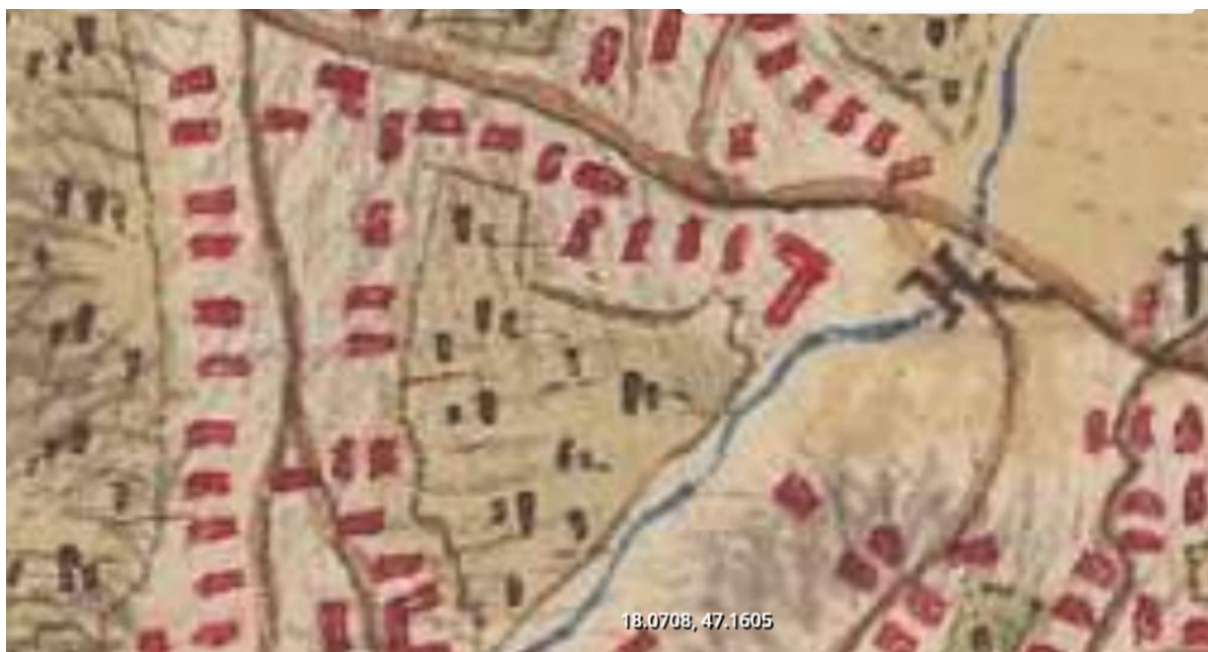
Az I. katonai térkép részlete (1783)

Az I. katonai felmérés 1783-as ösküi részletén⁴ a mai épületének megfeleltethető helyen az utcával párhuzamos helyzetű házakat lehet kivenni.

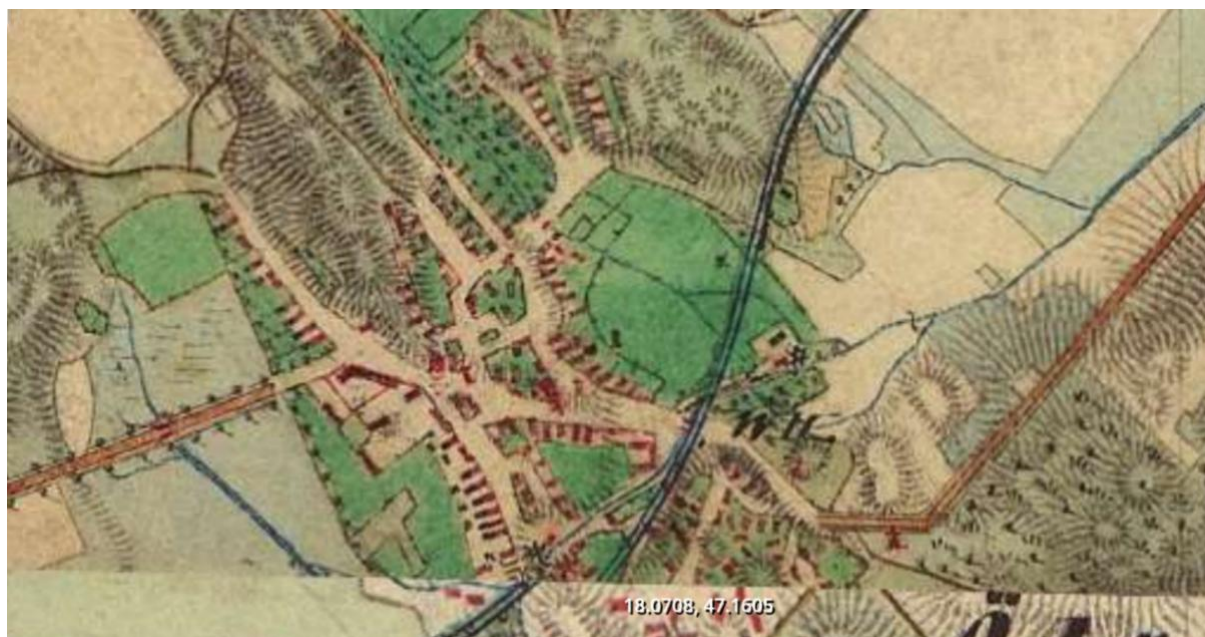
A II. katonai térkép részlete (1846-1847)

A II. katonai felmérés 1846-1847-es ösküi részletén⁵ inkább csak azt a “szigetet” lehet felismerni, amelyen ma az épületek állnak.

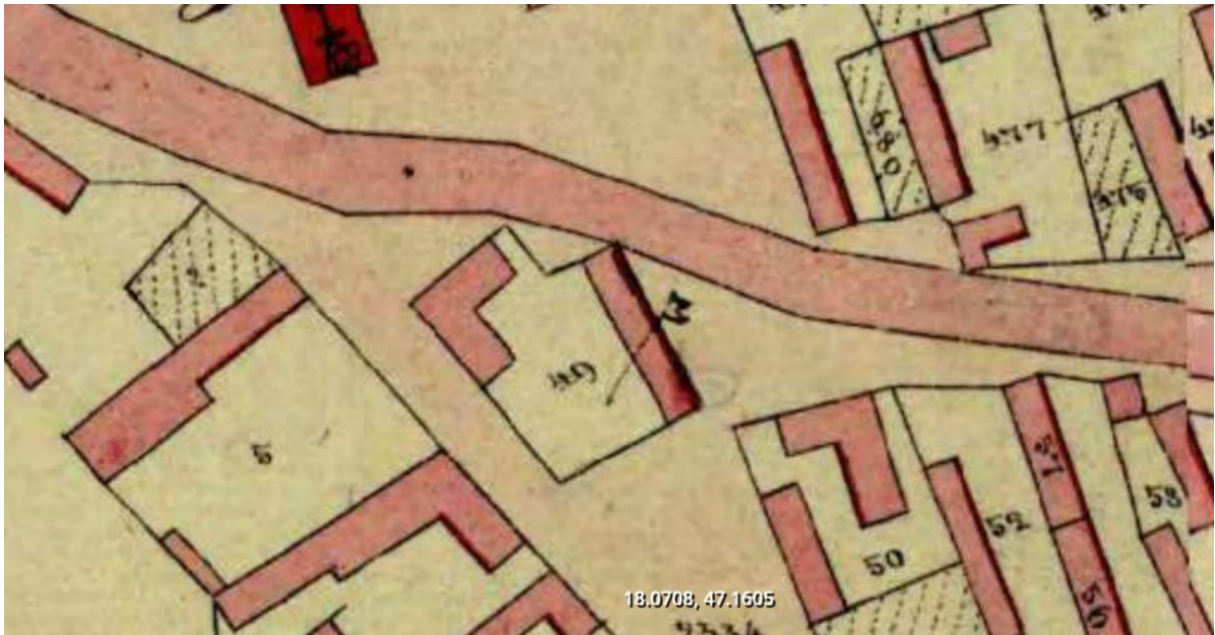
A kataszteri térkép részlete, 1857.

Az 1857-es kataszteri térkép részletén,⁶ a 49-es számú parcellán már látható a ma is meglévő, északnyugat-délkeleti, hozzávetőlegesen észak-déli tengelyű épület és az ettől északnyugatra lévő, L-alaprajzú gazdasági épület. Az 1857-es *Original_Auszug der Wohnhäuser aus dem Parzellen_Protocolle der Gemeinde Öskü*⁷ szerint a 49-es parcellaszámú ingatlannak, vagyis a lakó- és gazdasági épületnek az udvarral (*Wohn und Wirtschaftsgebäude samt Hof*) 2-es volt a házszáma. Ezen összeírás szerint az épület gróf Zichy (VI.) István (1780-1853), veszprémi főispán özvegyének, a Bécsben élő Franziska Anna Starhembergnek (1787–1864) a birtokát képező - uradalmi - korcsma (*Wirtshaus*) volt, - amint azt az épület mellé rajzolt kis zászló is jelzi az 1857-es kataszteri térképen. (Az említett 1857-es összeírásban mindössze ez az egy korcsma szerepel a faluban.)

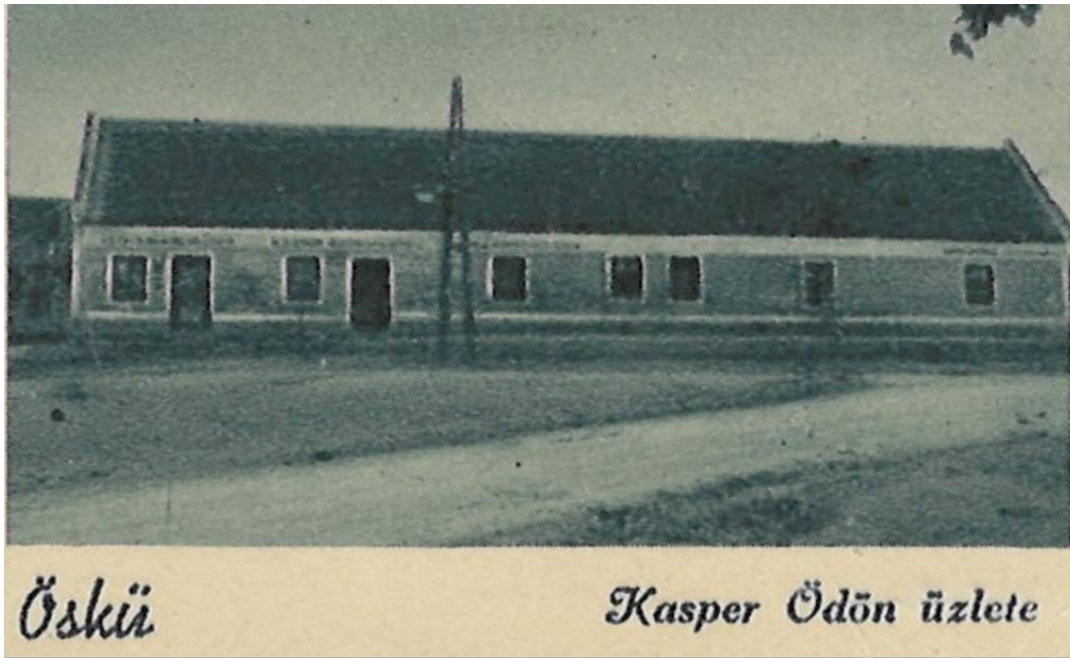
1940. jún. 4-re dátumozott képeslap részlete
<https://gallery.hungaricana.hu/hu/SzerencsKepeslap/1233305/?list=eyJxdWVyeSI6ICJcdTAwZDZza1x1MDBmYyBLYXNwZXIifQ&img=0>

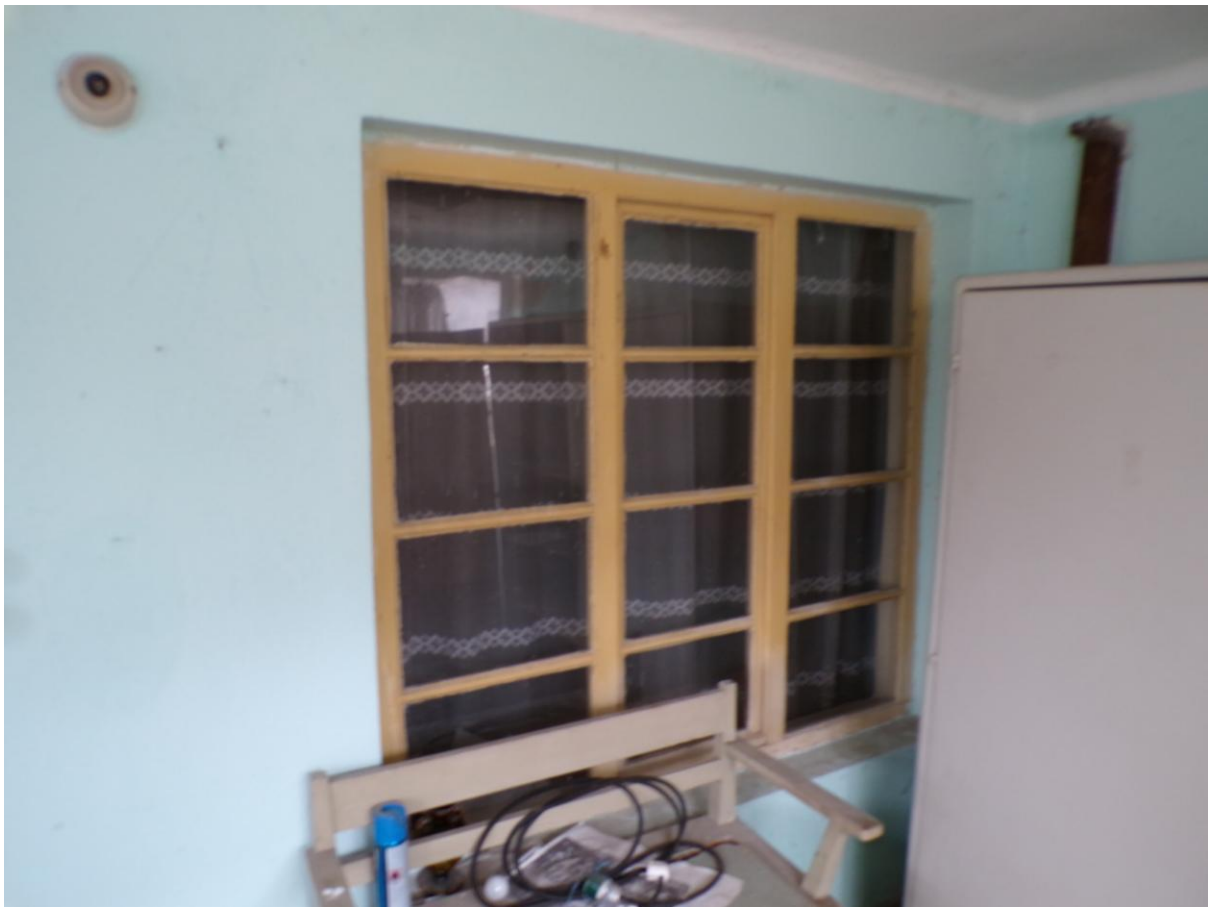
Megnevezés	Leírás	Datálás	Fotó
Mennyezet	Síkmennyezet.	20. század második fele.	
Padlóburkolat	Beton.	20. század második fele.	21.
Egyéb

Leírás	Kilincs, zár	Pánt	Datálás	Fotó
Az udvarról (A1): Váz-táblázatos, felül osztott üvegezésű ajtószárny.	Alumínium kilincs, bevésett zár.	3 db. dobzanér.	20. század második fele.	6-7.
A közlekedő felől (A2): Váz-táblázatos, felül osztott üvegezésű ajtószárny.	Alumínium kilincs, bevésett zár.	3 db. dobzanér.	20. század második fele.	21.

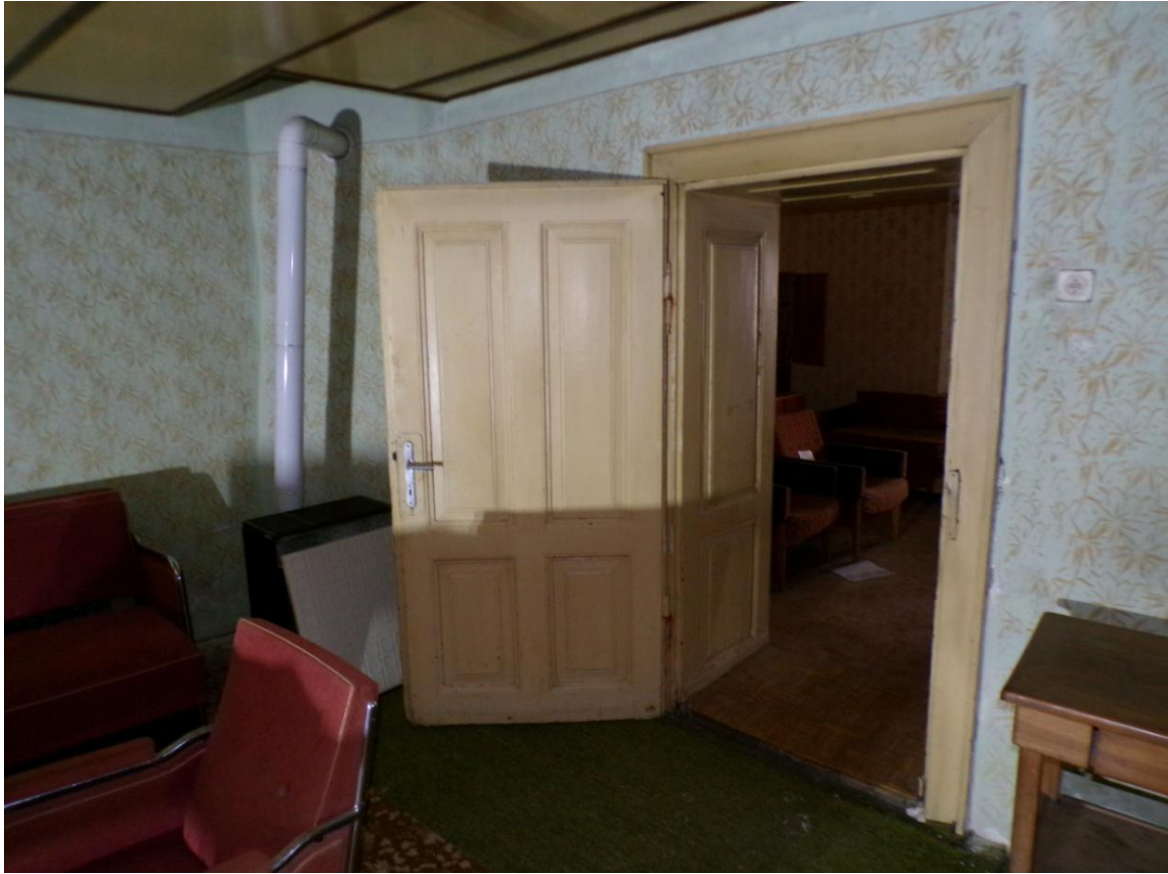
32.

Megnevezés	Leírás	Datálás	Fotó
Mennyezet	Álmennyezet.	20. század második fele.	32-34.
Padlóburkolat	PVC.	20. század második fele.	32-34.
Egyéb	<i>Ajtó a D-i falban, elfalazva.</i>	<i>19. század.</i>	<i>32.</i>
	<i>DNy-i sarok lemetszve.</i>	<i>19. század.</i>	<i>32-33.</i>

Leírás	Kilincs, zár	Pánt	Datálás	Fotó
A 4. helyiség felől (A6): <i>Váz-táblázatos béléltorítású, asztalosszerkezet, váz-táblázatos szárnyal.</i>	Alumínium kilincs, bevésett zár.	<i>2 db. összetett bábos végű zsanér.</i>	<i>19. század vége, 20. század második fele..</i>	<i>32-33.</i>

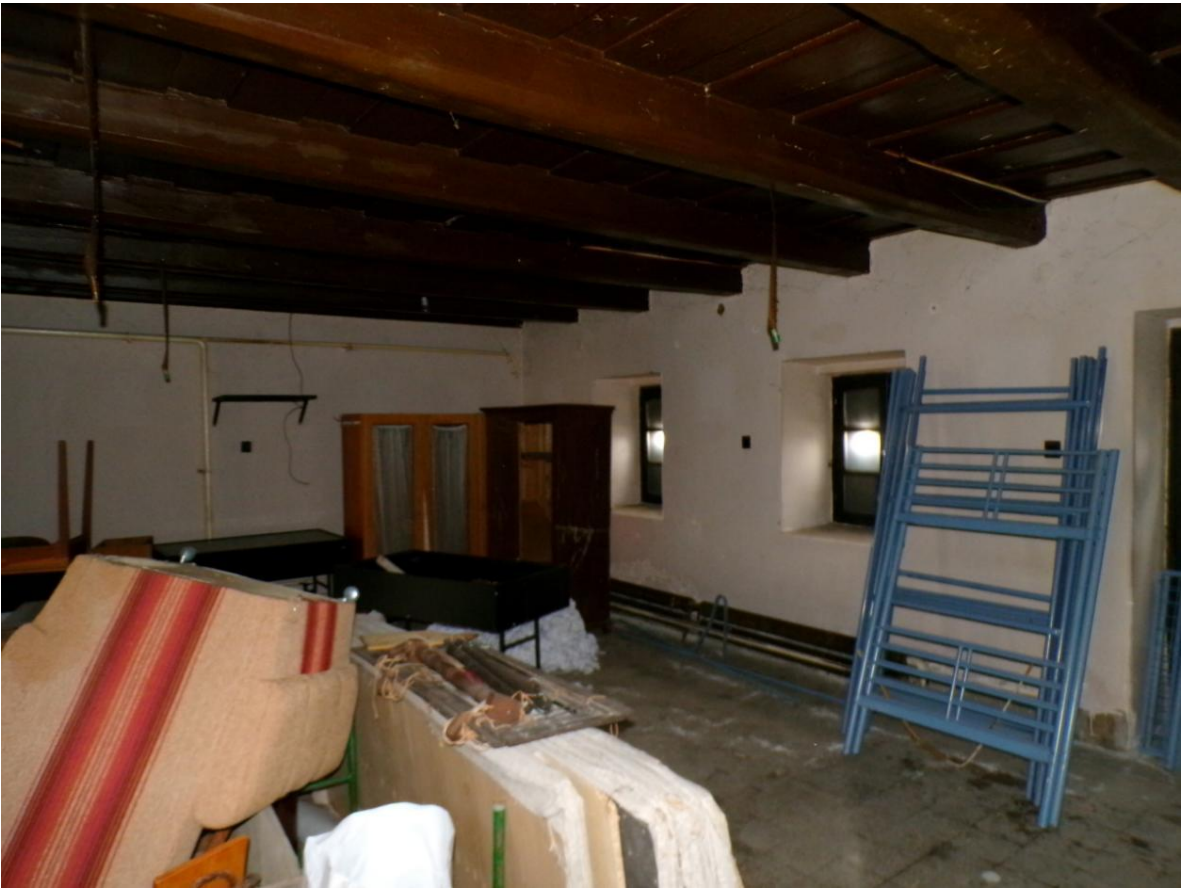
Megnevezés	Leírás	Datálás	Fotó
Mennyezet	Rézsűs szélű síkmennyezet.	20. század második fele.	48.
Padlóburkolat	Beton.	20. század második fele.	48.
Egyéb

Leírás	Kilincs, zár	Pánt	Datálás	Fotó	
Udvari homlokzaton (a6-a10): Vasráccsal.	Külső réteg: Kétszárnyú asztalosszerkezet, függőlegesen egyszer, vízszintesen kétszer osztott szárnyakkal. Befelé nyílik.	Kétszárnyú alumínium fordító.	Szárnyanként 3 db. diópánt.	20. század második fele.	9-10.
	Belső réteg: Kétszárnyú asztalosszerkezet, függőlegesen egyszer, vízszintesen kétszer osztott szárnyakkal. Befelé nyílik.	Kétszárnyú alumínium fordító.	Szárnyanként 3 db. diópánt.	20. század második fele.	48.

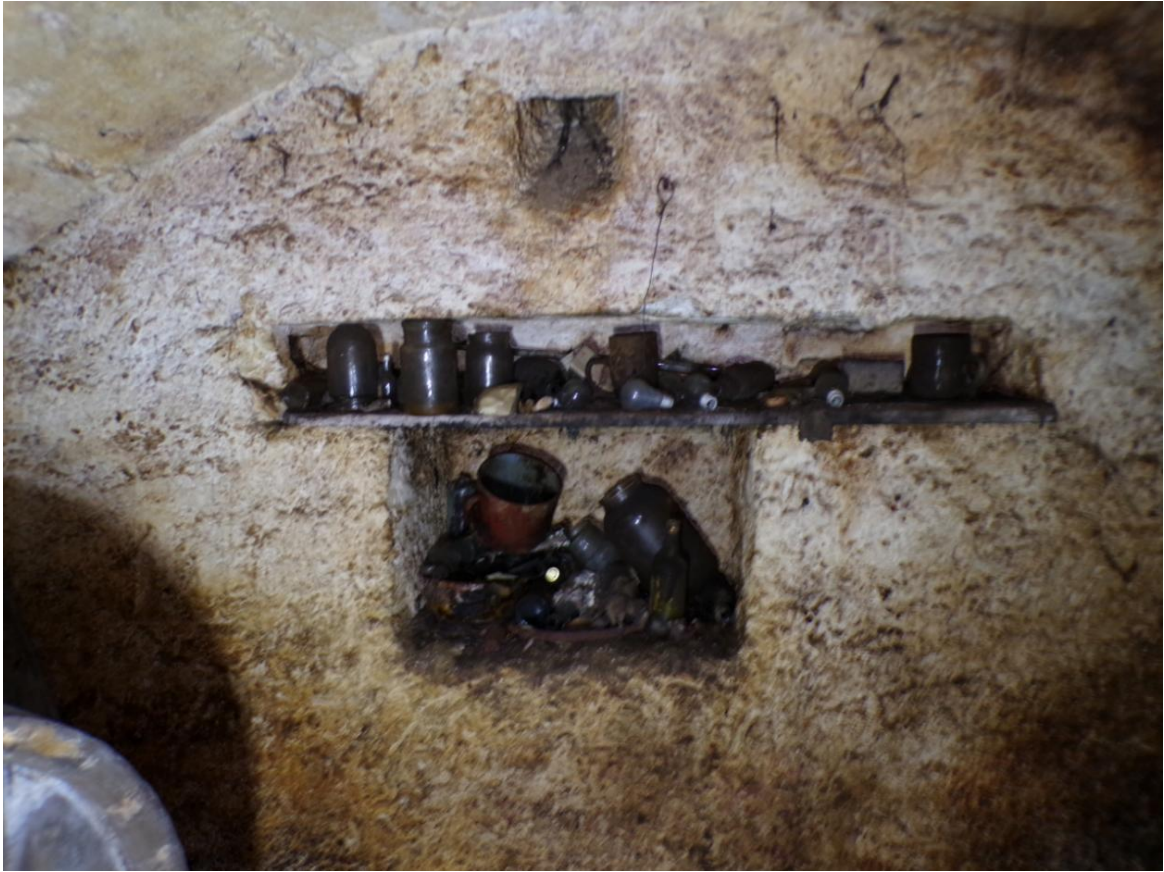
Megnevezés	Leírás	Datálás	Fotó
Mennyezet	Farostlemez álmennyezet.	20. század második fele.	
Padlóburkolat	Beton.	20. század második fele.	57.
Egyéb	Kétszárnyú deszka csapóajtó.	20. század második fele.	57.

Megnevezés	Leírás	Datálás	Fotó
Mennyezet	<i>Dongaboltozat</i>	<i>19. század első fele.</i>	58., 60., 64.
	Síkmennyezet.	20. század második fele	70-72., 75.
Padlóburkolat	Földpadló	-	
	Beton.	20. század második fele.	73., 75.
Egyéb	<i>Szellőző, É-i falban (Sz1)</i>	<i>19. század első fele.</i>	58.
	<i>Szellőző, Ny-i falban (Sz2)</i>	<i>19. század első fele.</i>	59.
	<i>Szellőző, K-i falban (Sz3)</i>	<i>19. század első fele.</i>	61.
	<i>Szellőző, K-i falban (Sz4)</i>	<i>19. század első fele.</i>	65.
	<i>Falfülke, É-i falban.</i>	<i>19. század első fele.</i>	58.
	Betonlépcső, 9 fokos.	20. század második fele.	57., 75.
